～東北ポールからのお知らせです～

コンクリートポール劣化診断を始めました！

【コンクリートポールの劣化事例のご紹介(ひび割れ)】

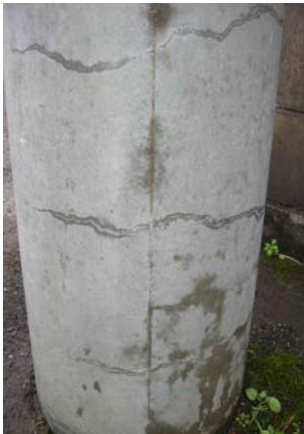
横ひび割れ

劣化には、上記写真のような”ひび割れ”のほか、”表面剥離”や”錆”など様々な変状が現れます。

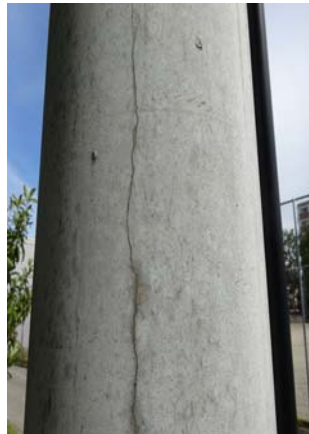
縦ひび割れ

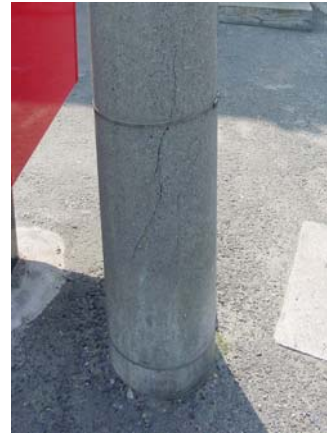
斜めひび割れ
